CLT 建築実証支援事業のうち CLT 等木質建築部材技術開発・普及事業

スギ心去りログ材に適した乾燥スケジュール等の開発事業報告書

令和4年2月

一般社団法人 木のいえ一番協会

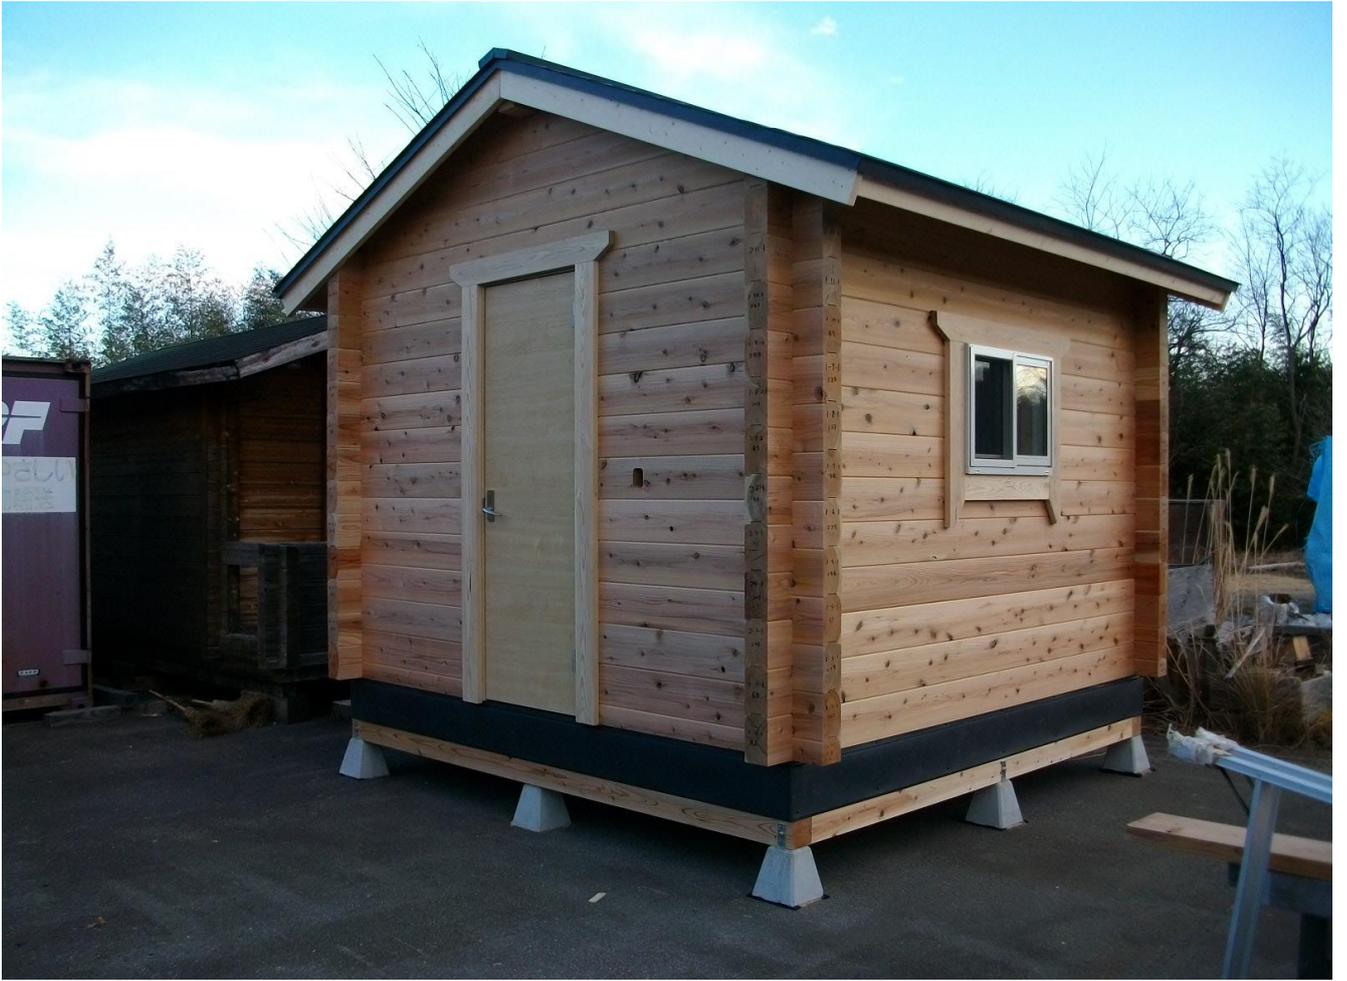
写真 1-14 建設したログハウス実験棟

強度試験に使用しなかった試験体のうち、乾燥条件①16本、乾燥条件②③各12本をログ加工し、これらを壁に使用したログハウス実験棟を建設し(写真1-14)、ログ材の含水率の測定、表面割れ・木口割れ等の調査を行った。

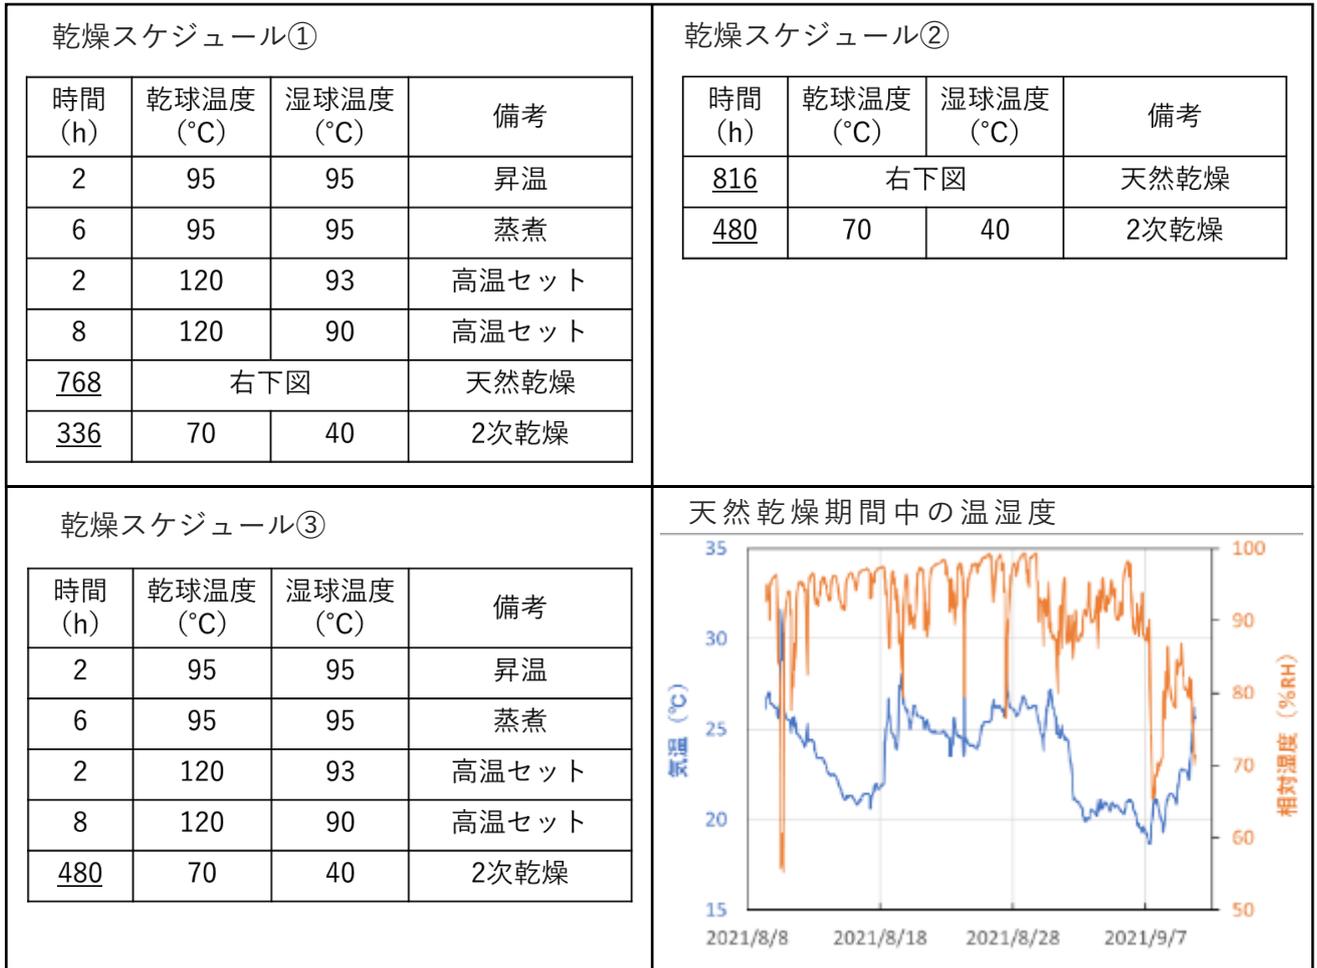
図 2.3.1-1 乾燥条件①②③のスケジュール詳細

3 つの乾燥スケジュールの概要と詳細をそれぞれ図 1-2、図 2.3.1-1 に示す。乾燥条件①は、昨年度検討した乾燥スケジュールの中で最も仕上がり品質が良かった乾燥条件である。高温セット処理後に 1 か月間の天然乾燥を行い、その後 70℃の中温で 2 次乾燥するスケジュールであり、大分方式と呼ばれている。天然乾燥については、8 月上旬から 9 月上旬にかけて 1 か月間、屋根のある倉庫に試験体を保管した。温湿度計 (TR-72wf、(株)ティアンドデイ製) を用いてこの期間の温湿度を測定した。1 年間通してみると比較的乾燥しやすい時期 (図 2.3.1-1) に天然乾燥を行ったため、乾燥が進みにくい冬季に同様の天然乾燥を行う場合には乾燥期間を 2~3 か月間ほど設ける必要があると考えられる。

乾燥条件②は、乾燥条件①から高温セット処理を除いたスケジュールであり、両者を比較することによって高温セット処理による表面割れの抑制効果を検証した。乾燥条件③は、乾燥条件①から天然乾燥を除くことによって乾燥日数の短縮を図ったスケジュールである。

乾燥条件①②③ともに蒸煮処理は 95℃、8 時間共通とし、仕上がり含水率がログ材に要求される 20%以下となるように、2 次乾燥の時間を調整した。なお、高温セット処理には高温タイプの蒸気式乾燥機 (新柴設備製、容量 45 m³) (写真 2.3.1-1) を用いて他の材種のものと同様に混載乾燥を行い (写真 1-4)、2 次乾燥には同社製の中温タイプの蒸気式乾燥機 (容量 60 m³) を用いた。

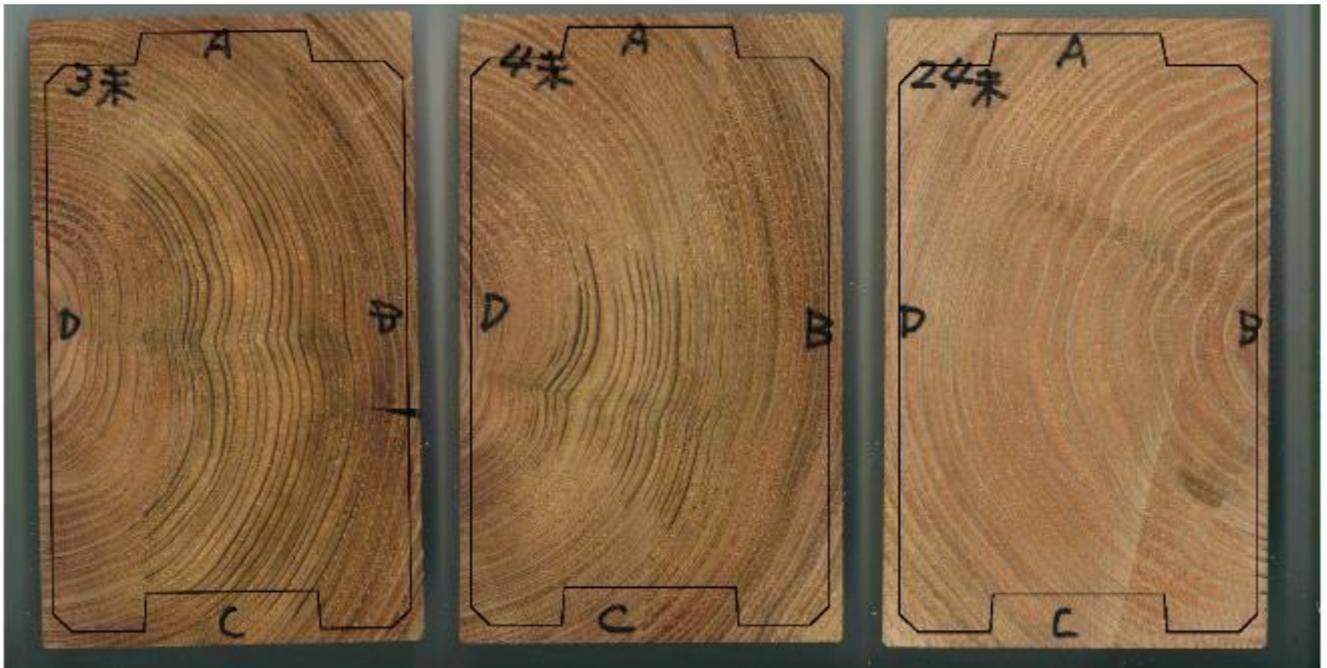
写真 3.1.5-1 GIMP を用いた角ログの断面図と切片画像の重ね合わせ
(左の試験体は角ログの外縁部に割れがかかっている)

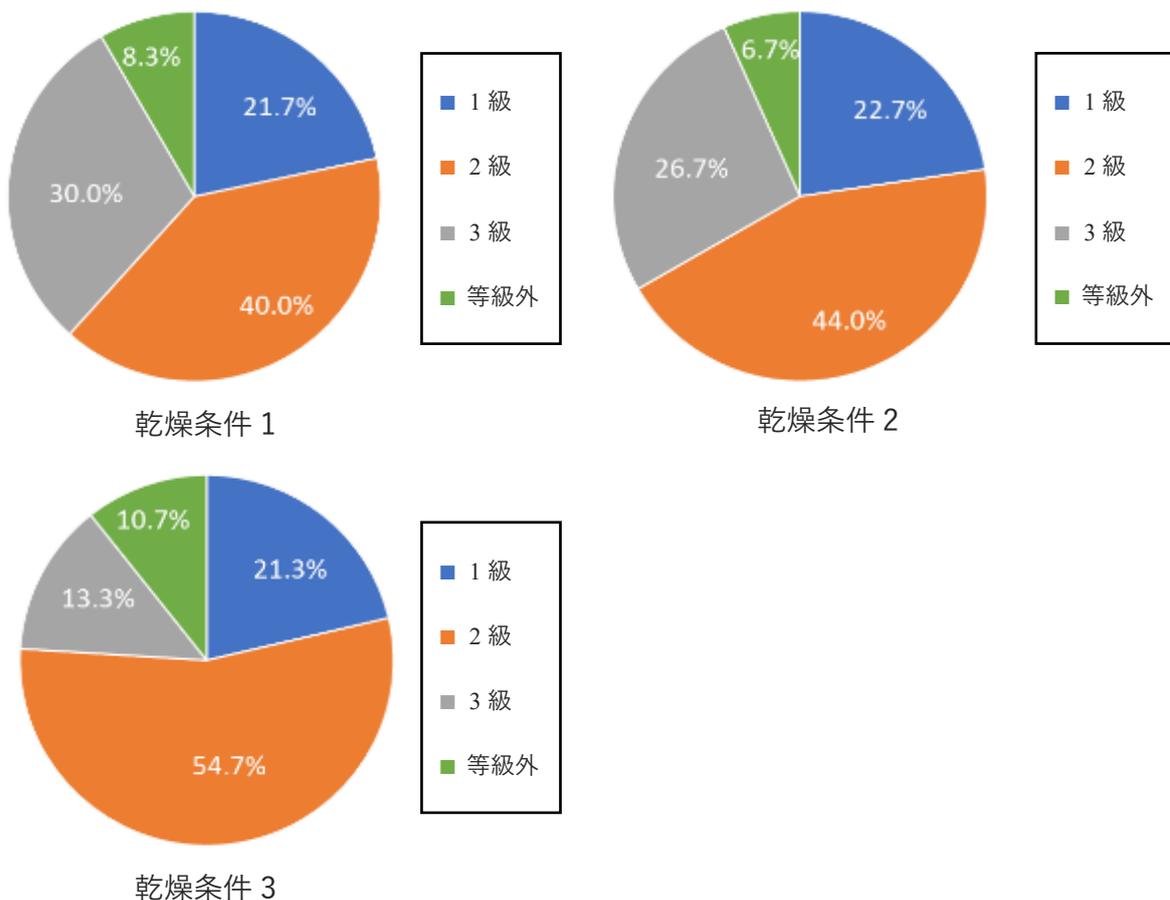
図 3.2.2-3 心去り平角の各等級の割合（乾燥条件別）

各乾燥条件の、各等級の割合及び等級を決定づける因子の割合を図 3.2.2-3、図 3.2.2-4 に示す。乾燥条件によって、等級を決定づける品質への影響はなかった。

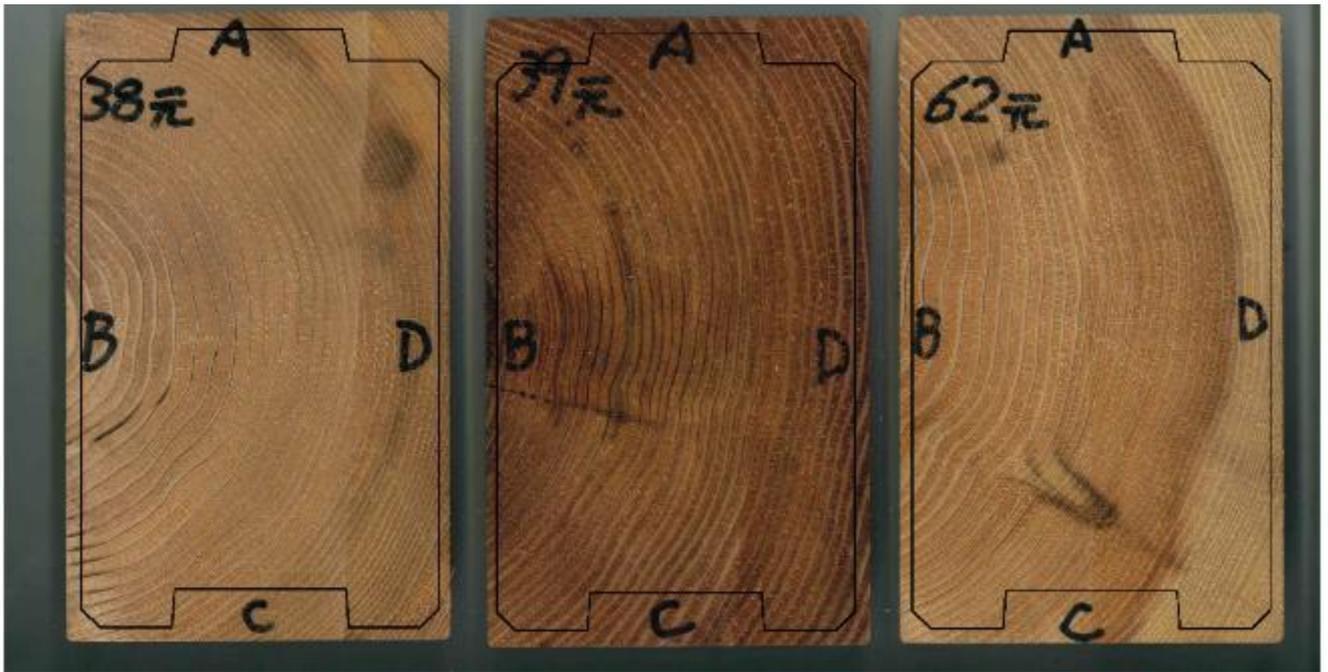
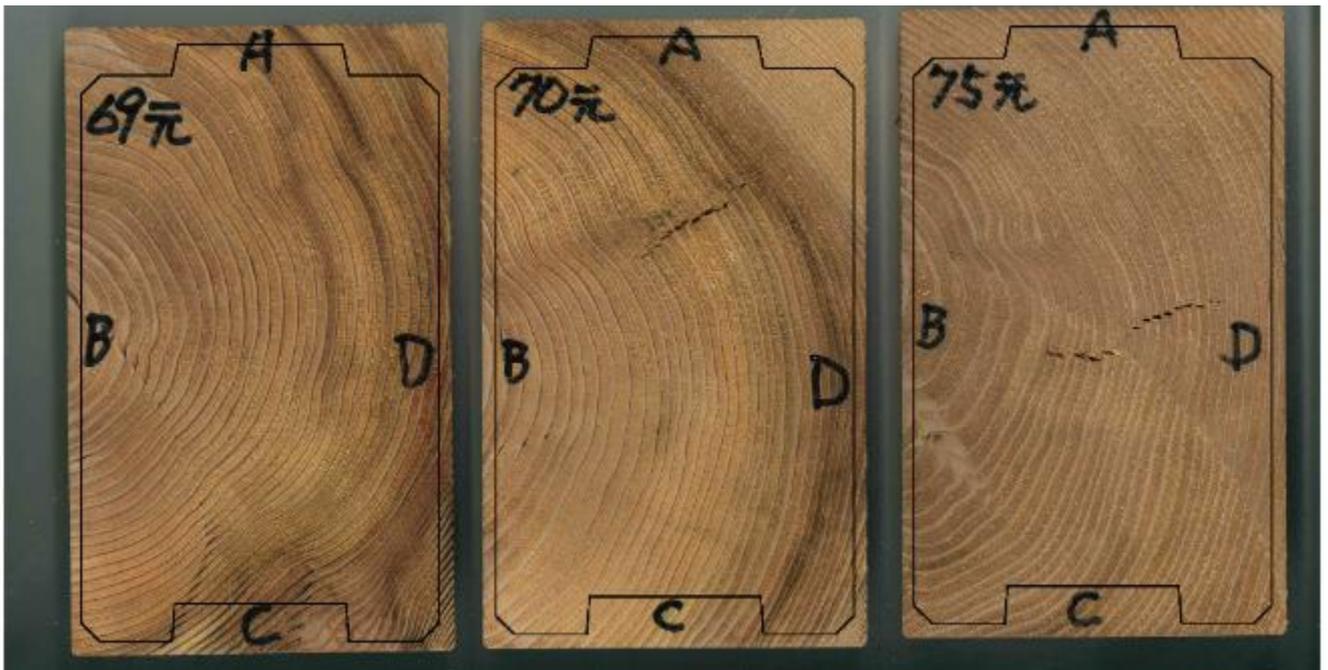
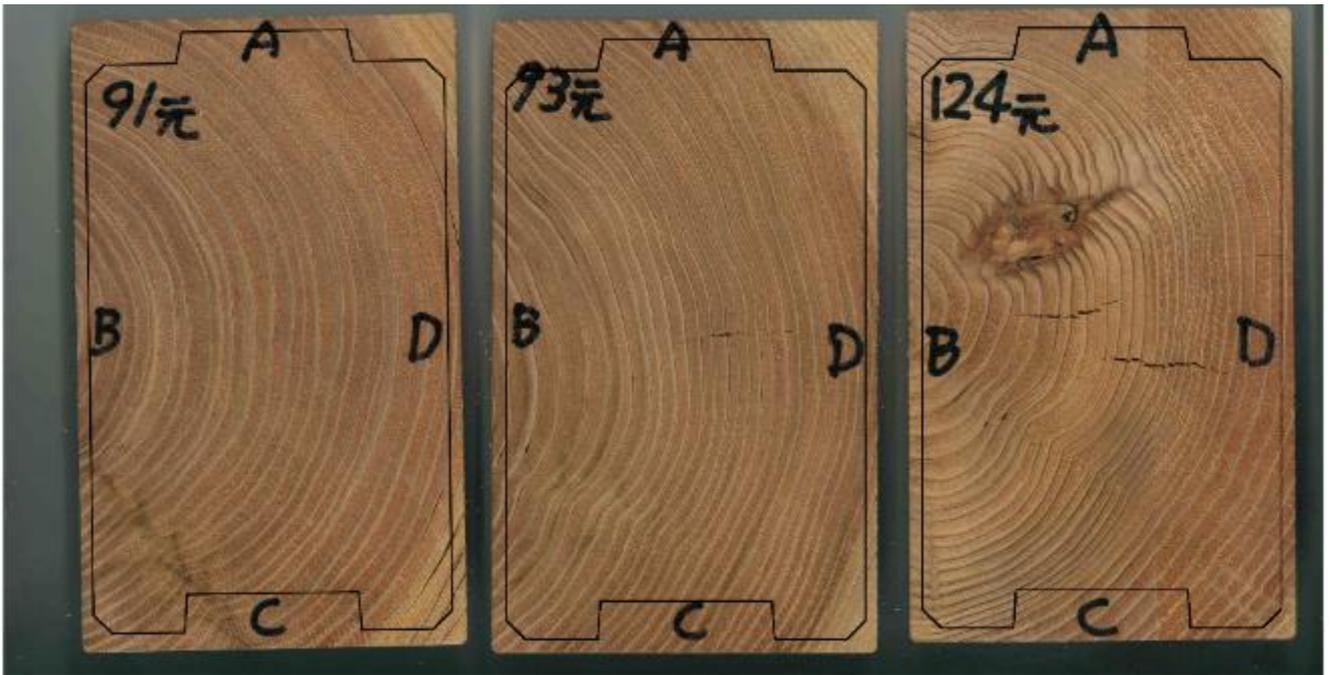
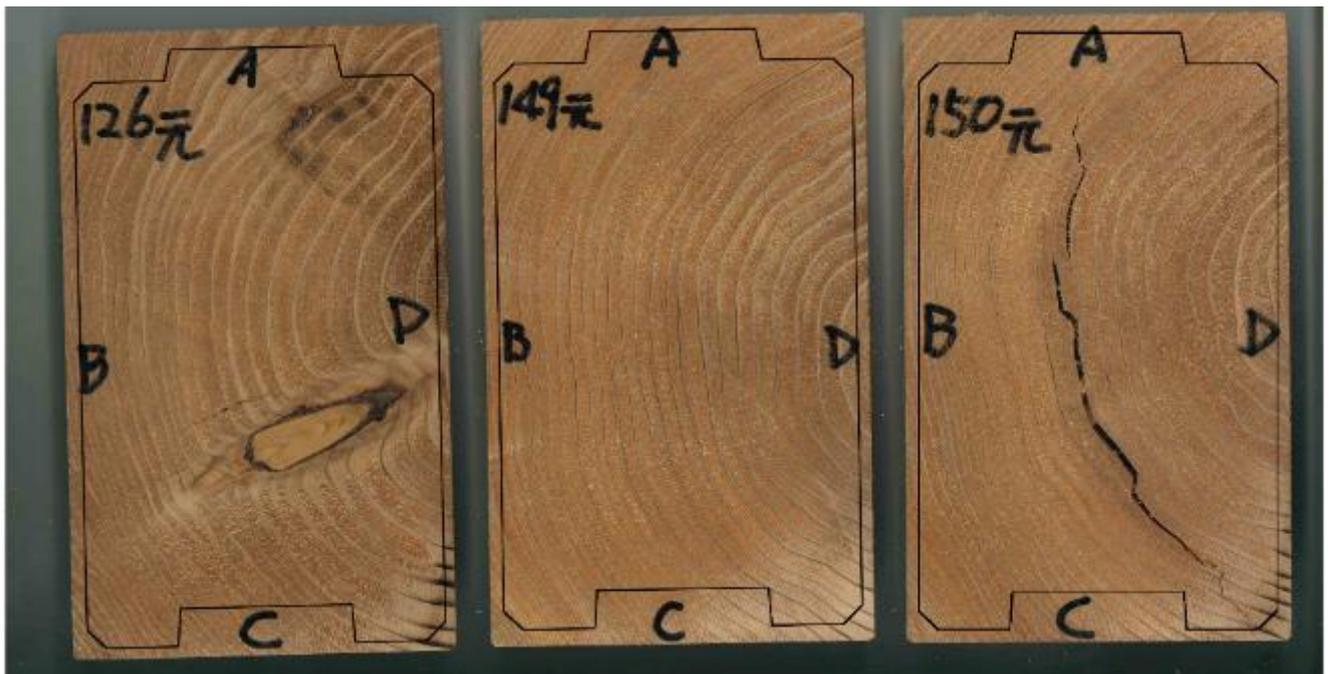
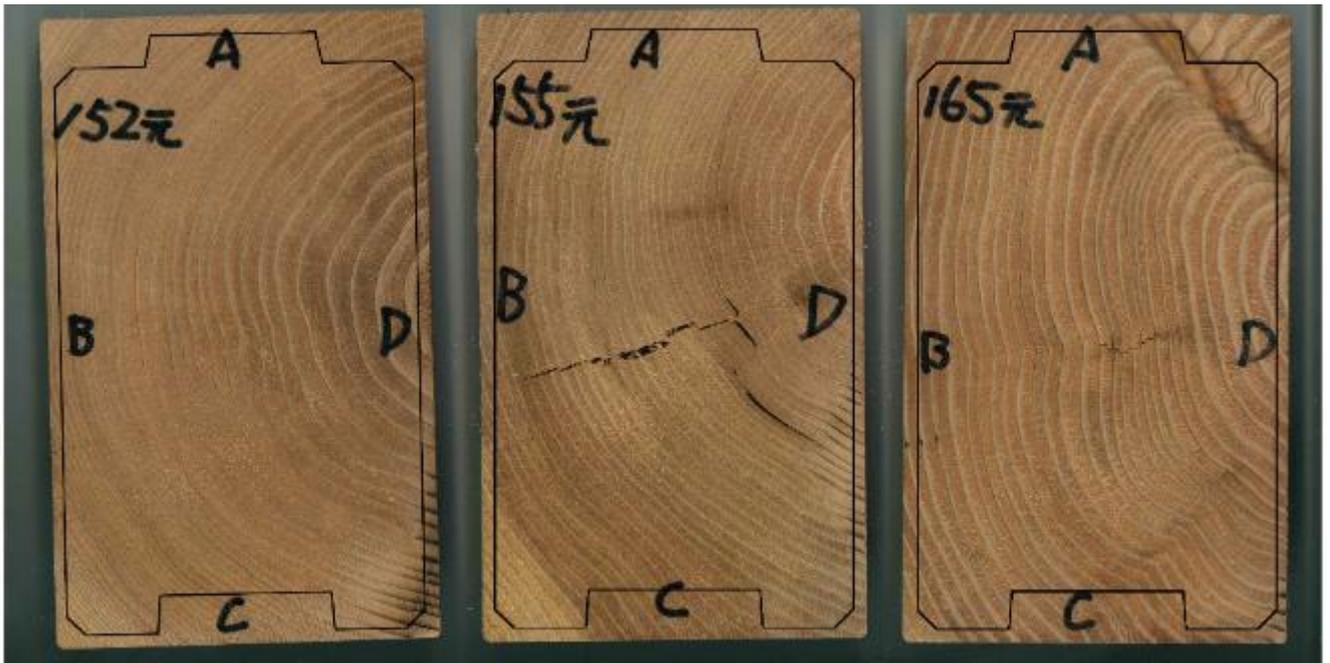
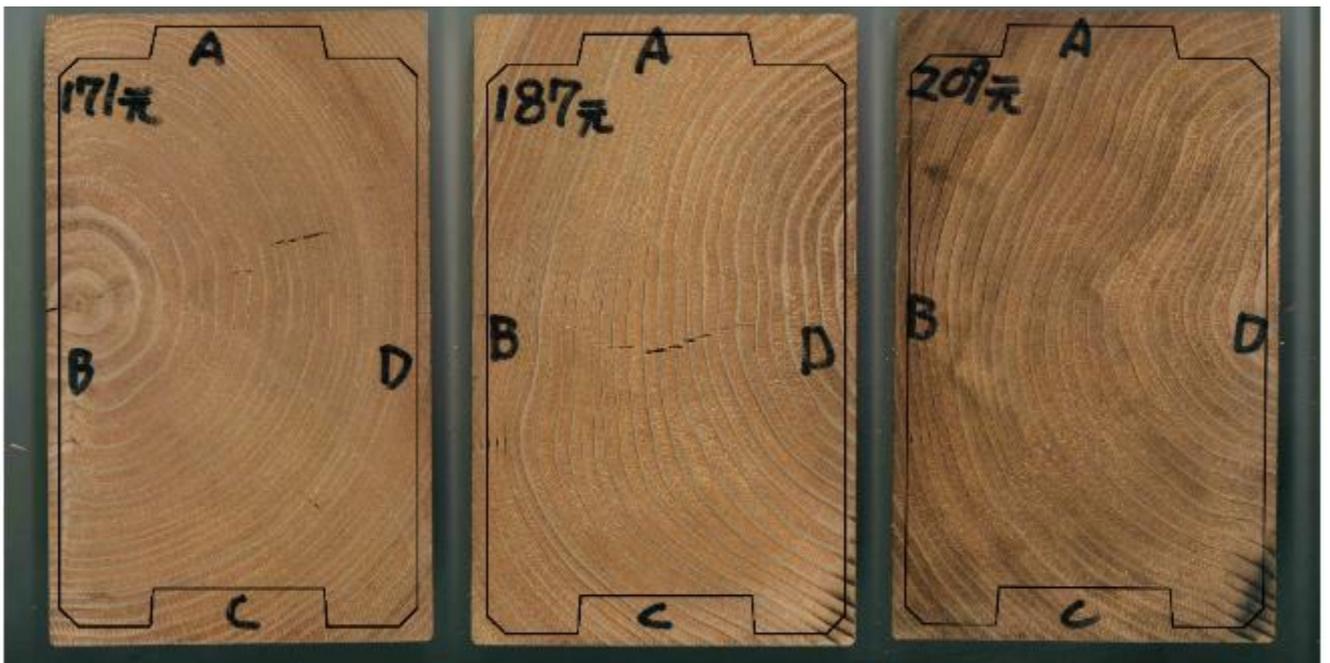
写真 3.2.5-29～写真 3.2.5-42 の横断面画像から見て取れるように、乾燥スケジュール③は内部割れの発生量が比較的多く、長辺を横切る大きな内部割れが散見された。ログ工法は耐力壁相互の交さ部において耐力壁の最上部から土台等までを貫く通しボルトで連結するため、雨水が侵入した場合にこれらの内部割れを伝わって腐れが進行するなどの恐れがある。したがって、乾燥条件③のスギ心去りログ材を使用する場合には雨水の侵入への対策を講じる必要があると考えられる。

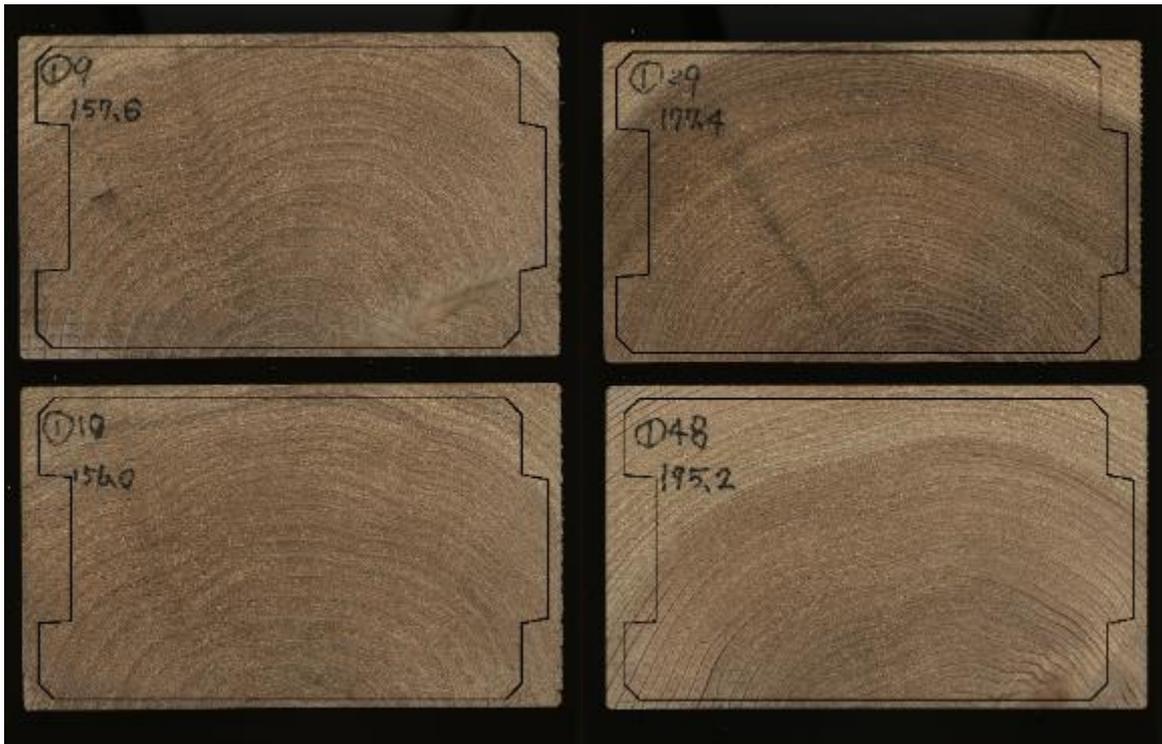
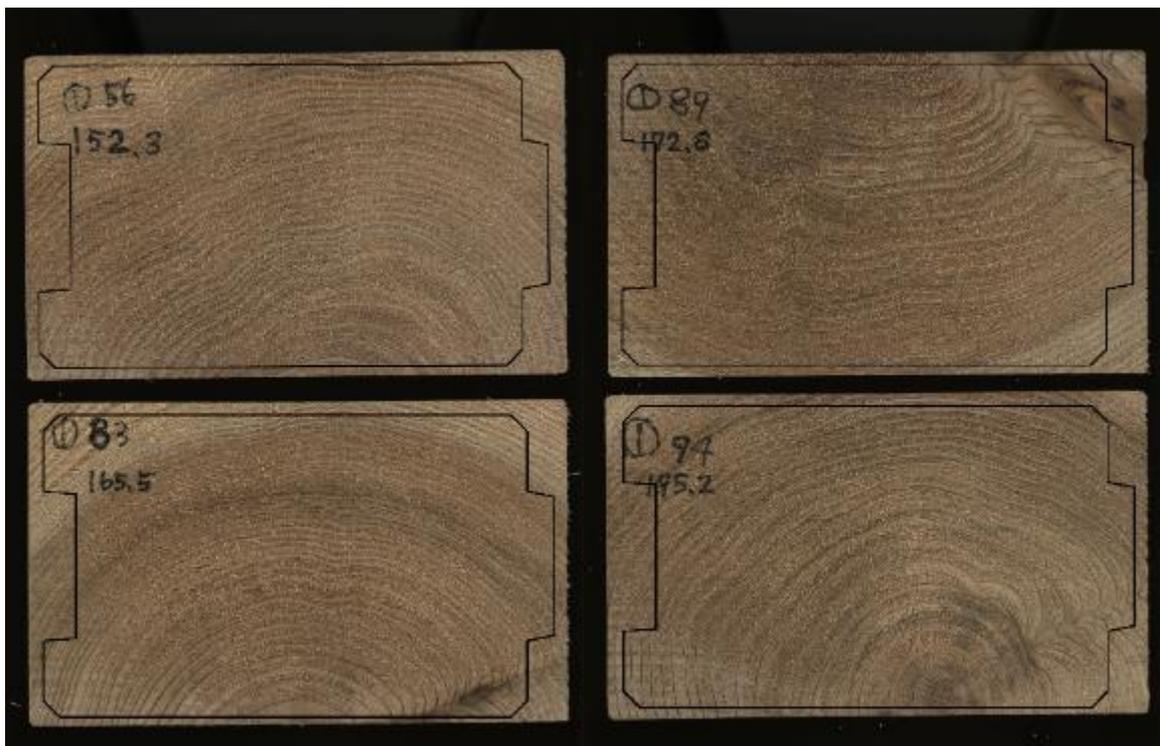
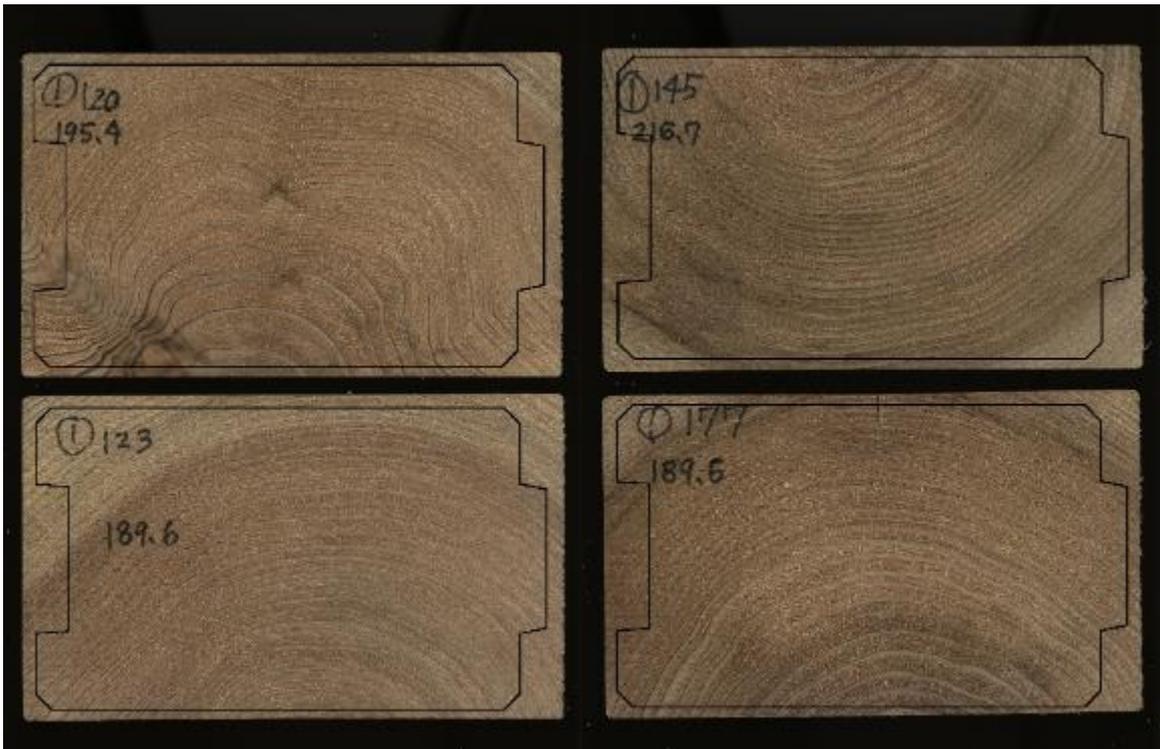
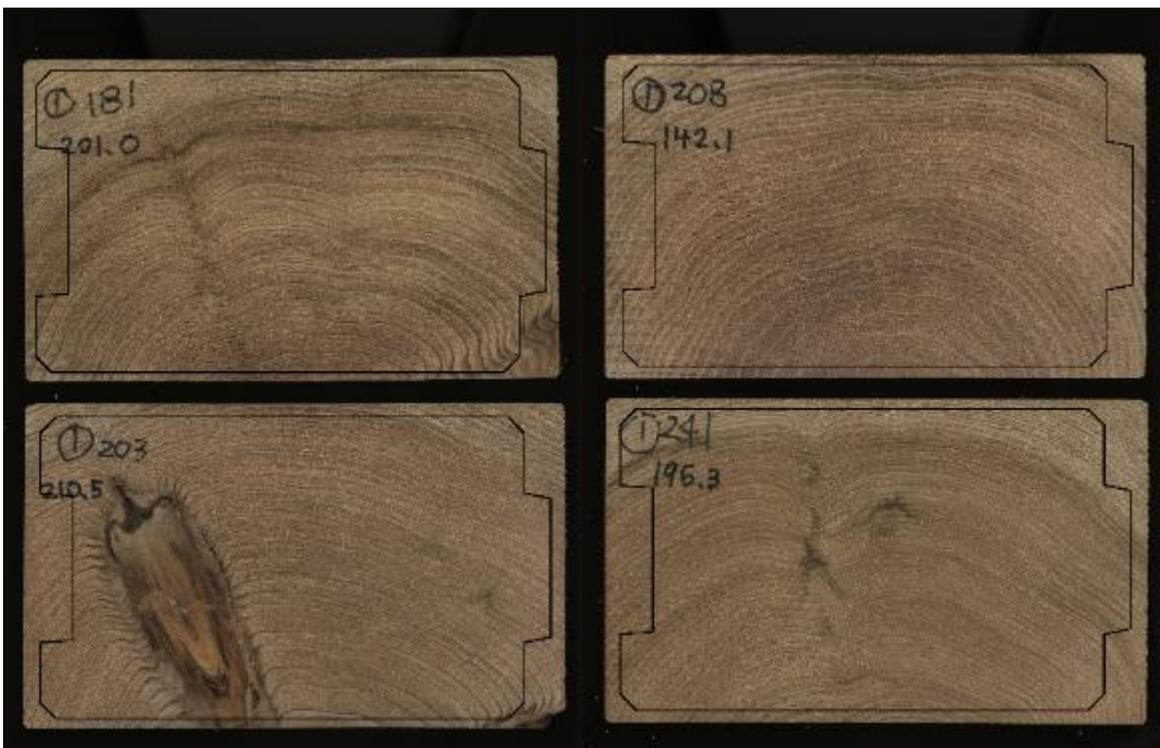
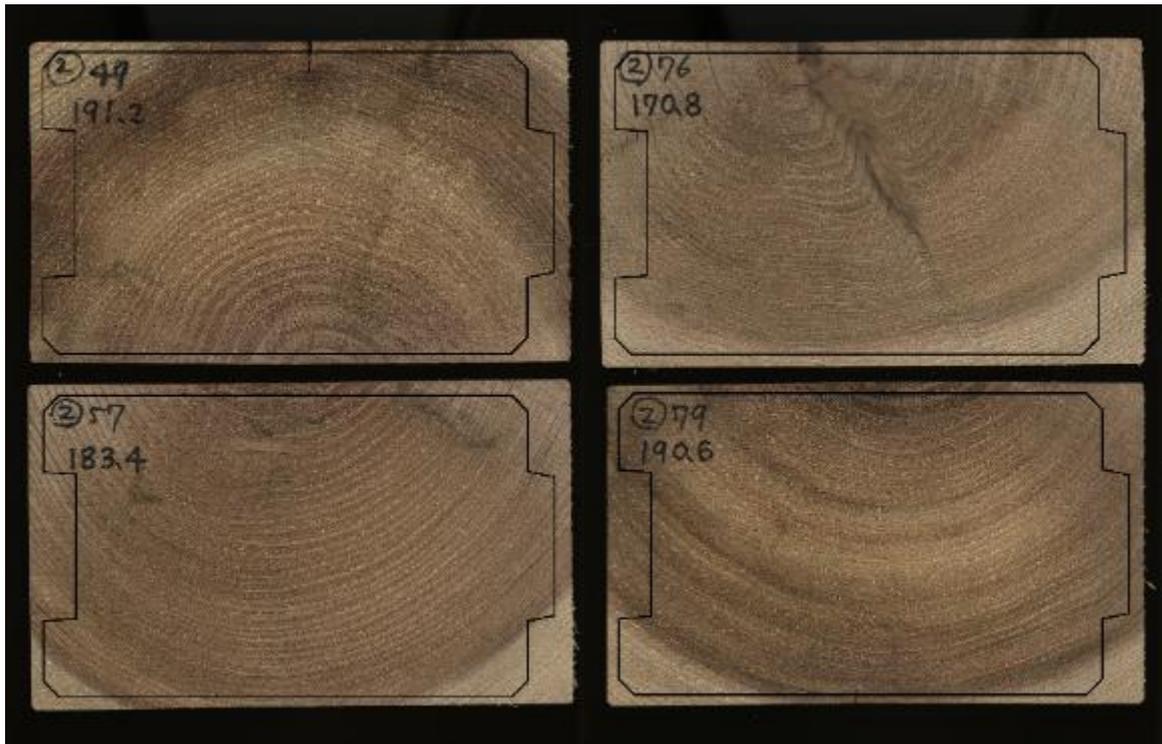
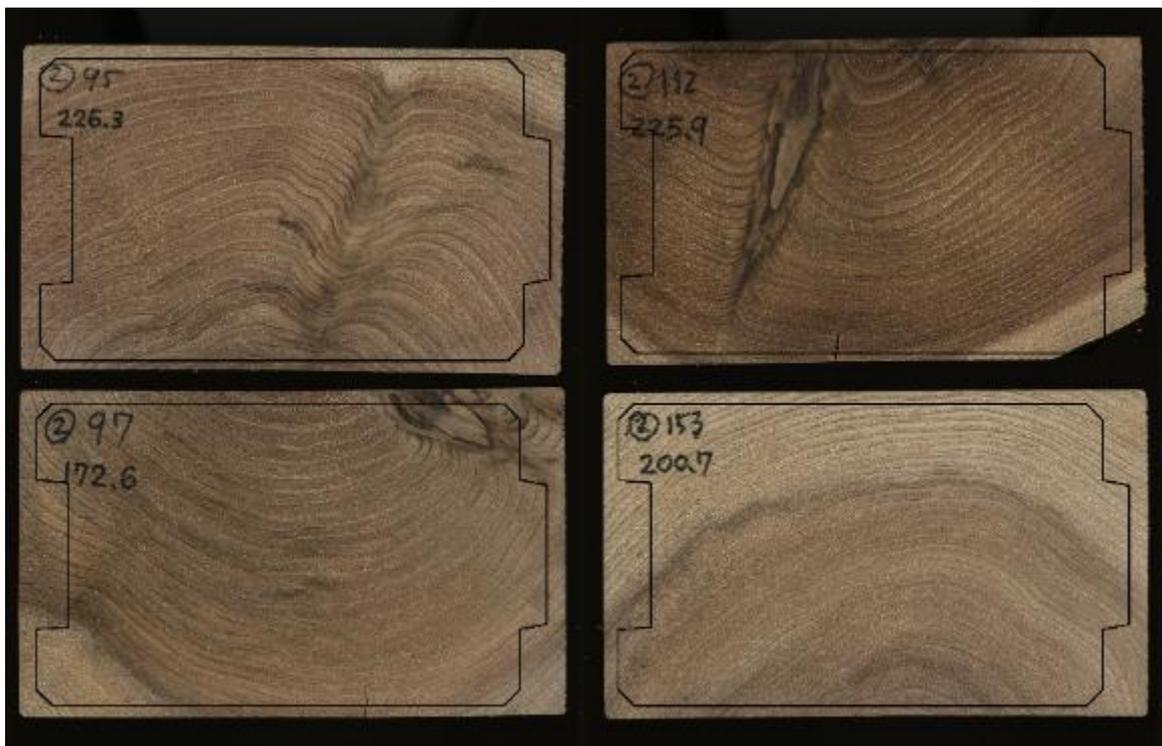
ログ加工時に試験体の隣接部から採取した切片の横断面画像を写真3.2.5-43～写真3.2.5-52に、内部割れ総長さの測定結果を表3.2.5-4に示す。乾燥条件①では内部割れは見られず、乾燥条件②で平均3.0mm、乾燥条件③では7.7mmであった。仕上げ加工時に採取した切片に比べて全体的に内部割れの発生量が少なかった。

横断面画像に角ログの断面図を重ね合わせ、内部割れと表面割れがそれぞれ角ログの外縁部にかかる試験体数をカウントした結果を表3.2.5-5に示す。表面割れが角ログの外縁部にかかる試験体数は、乾燥条件①で16本中3本、乾燥条件②で12本中6本、乾燥条件③で12本中4本であったのに対して、角ログの外縁部にかかる内部割れは無かった。

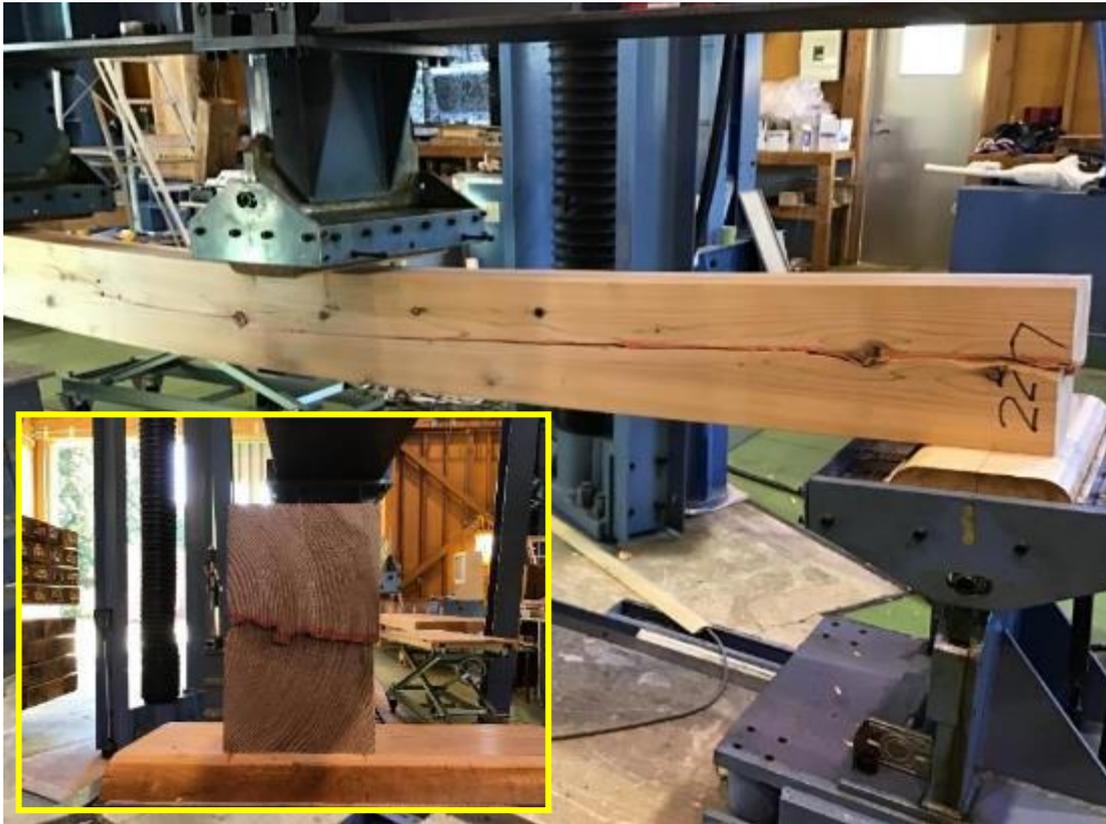
写真 3.2.6-1 セン断破壊した試験体

している。なお、破壊形態は、曲げ破壊 B、せん断破壊 S(写真 3.6-1)、曲げ+せん断 BS、圧縮破壊 S を表している。また、曲げ破壊以外で破壊したものも少なからずあったが、本事業ではすべて最大荷重から最大曲げ応力、すなわち曲げ強度として算出した。

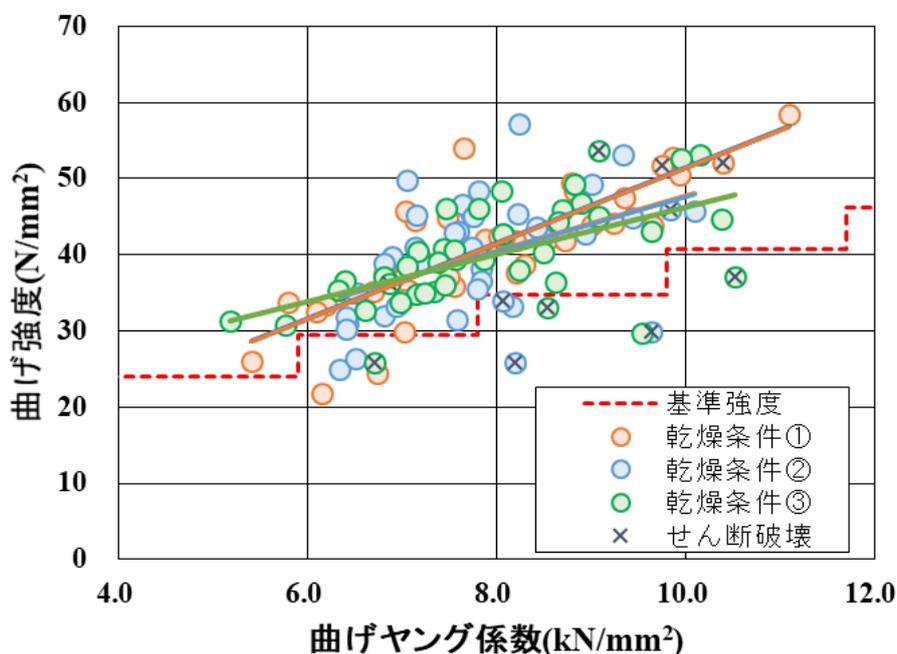
含水率 15%時に補正したスギ心去り平角のみかけの曲げヤング係数(E_{app-15})と曲げ強度(σ_{b-15})との関係を図 3.2.6-2 に示した。ここで、赤の破線は「製材の日本農林規格」の機械等級区分構造用製材における各等級のスギの曲げ基準強度を示している。また、プロット内にある×印は曲げ試験においてせん断破壊 S を生じた試験体である。

それぞれの乾燥条件において、基準強度を下回った試験体がいくつか認められるが、昨年度の結果(図 3.2.6-3)とは大きく異なり、ほとんど試験体の曲げ強度が基準強度以上であり、それぞれの回帰直線に違いがみられない。また、乾燥条件①～③の回帰直線は、乾燥条件①と乾燥スケジュールはほぼ同じである昨年度の心去り④の回帰直線とほぼ同等であることが認められる。さらに、基準強度を下回っているほとんどの試験体が曲げ破壊ではなく、せん断破壊していることは昨年度と同じであるが、そのような試験体の比率は圧倒的に小さく、今年度のいずれの乾燥条件も強度的な観点からみて適切なスケジュールであったことが示された。

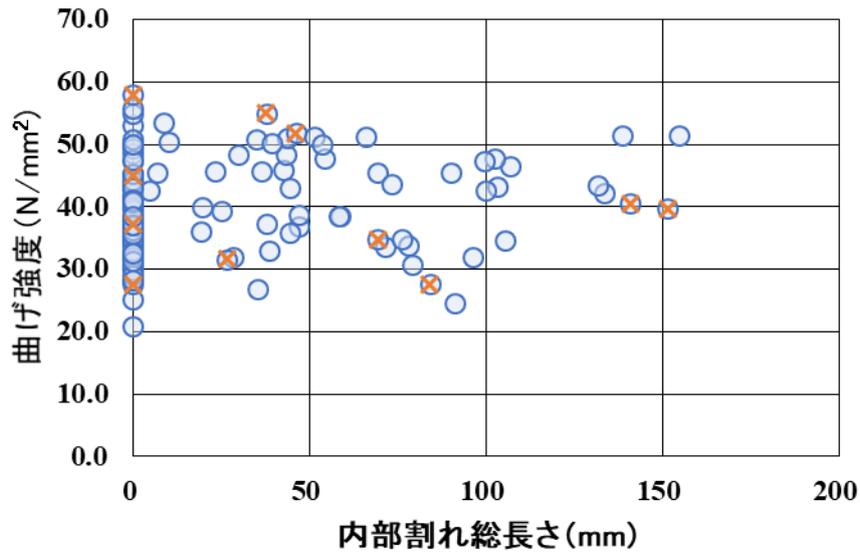
図 3.2.6-4 内部割れ総長さ と 曲げ強度 (σ_b-15) との関係

スギ心去り平角について、内部割れ総長さとの関係を図 3.2.6-4 に示した。昨年度の結果とは異なり、曲げ強度と内部割れ総長さとの間に明確な関係は認められなかった。ただし、せん断破壊した試験体は内部割れを生じた試験体で発生する傾向は認められた。また、曲げ試験時の加力方向であり、かつせん断破壊と関連する縦使い方向で測定したせん断弾性係数($G_{fir-edge}$)と内部割れ総長さとの関係を図 3.2.6-5 に示した。内部割れの発生によって曲げ荷重時のせん断変形が増加し、せん断弾性が小さくなることを予想したが、これらの相互間に明確な関係は認められなかった。これらの点について、今年度の乾燥条件がスギ心去り平角の乾燥方法としておおよそ適切スケジュールであったために昨年度と比較して内部割れが小さかったことが影響したと推察される。

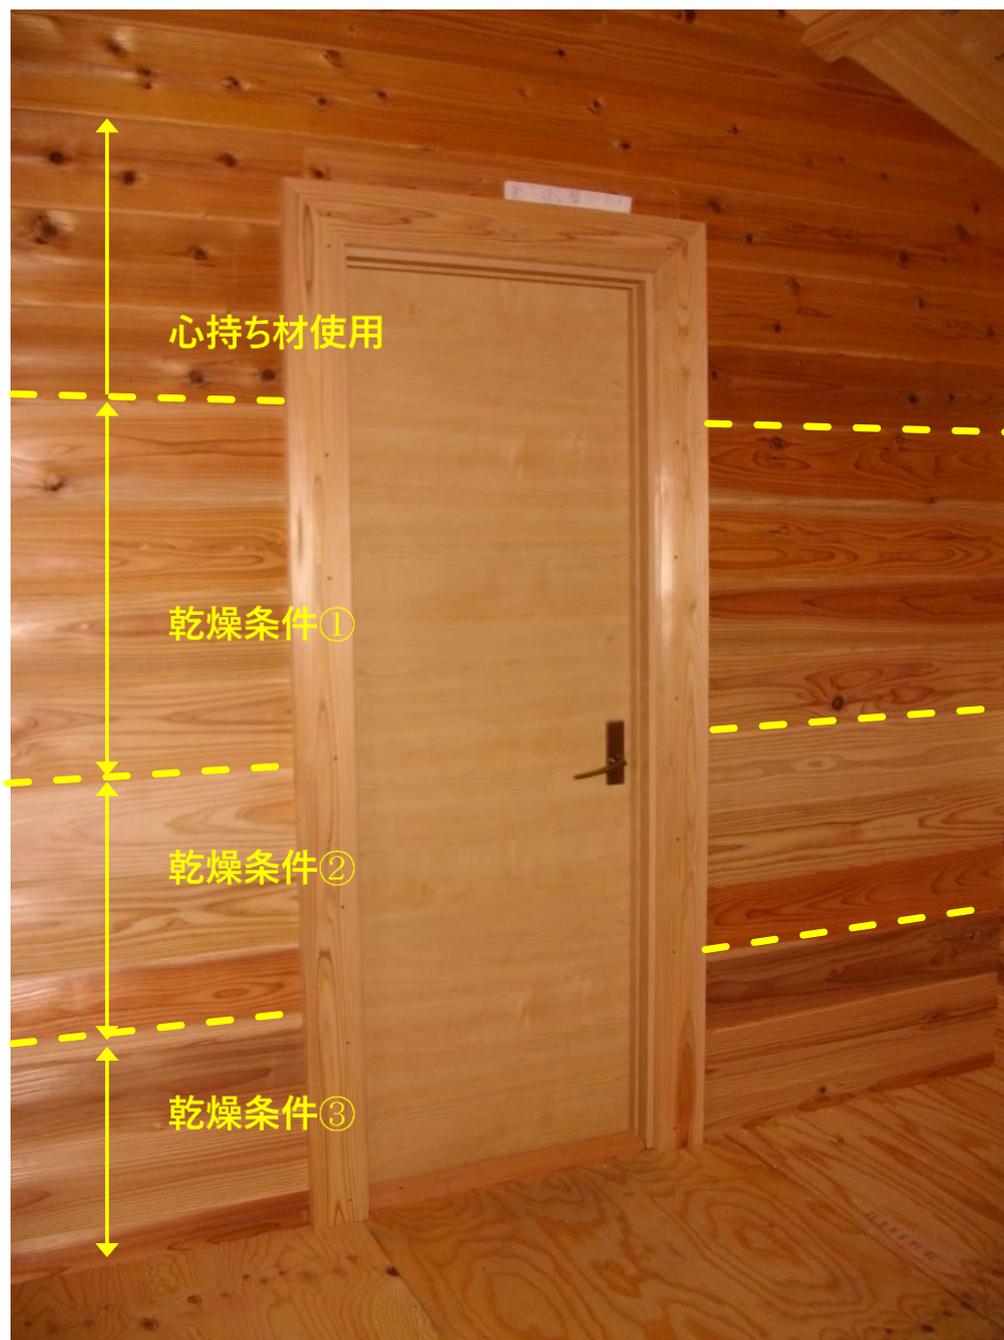
写真 4.3.4-1 実験棟の内部

- 1) ログハウス実験棟（平屋建て・床面積 9 m²）の建設は、心持ちログ材 16 本、心去り材ログ材（乾燥スケジュール①16 本、乾燥スケジュール②12 本、乾燥スケジュール③12 本）を使用して 1 日弱で完成した。
- 2) 心去り材は心持ち材に比べ表面割れ・内部割れが少なく、節の出も少ないという材面特性を持っている。ログハウス実験棟では心去りログ材の木表を内装側に配置したことから、写真 4.3.4-1 にみられるように、心持ち材に比べ節などが少ない心去り材特有のきれいな表面仕上がりとなった。
